## Motores 2.0 16 válvulas

Tempra 2.0 16V, Tipo 2.0 16V e Fiat Coupé

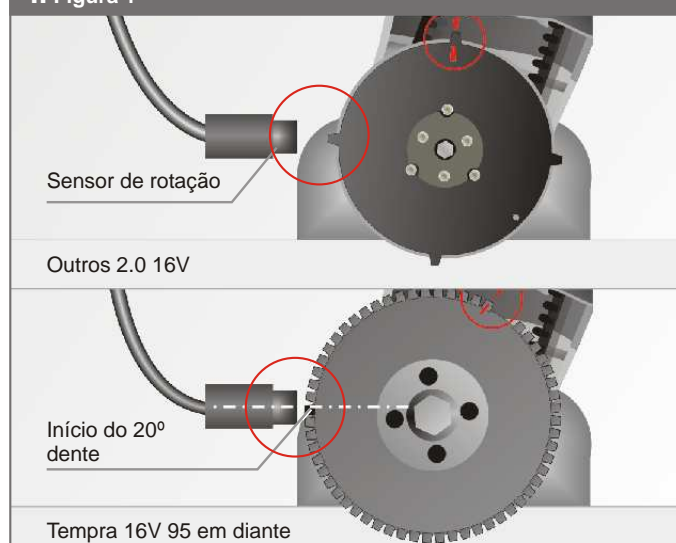
.. Figura 1

- 01** Movimente manualmente o motor de modo que as marcas existentes na polia do virabrequim alinhem-se simultaneamente com a referência existente na capa da correia dentada e com o sensor de rotação (figura 1);

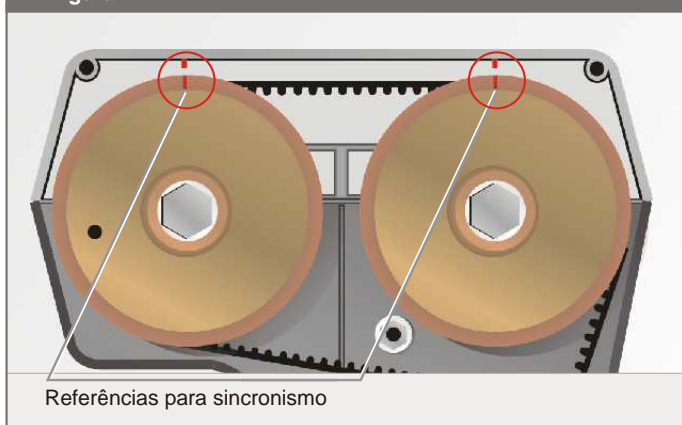
∴ Figura 2

Quando o primeiro cilindro está em ponto morto superior - PMS (no final da fase de compressão), as marcas existentes nas polias dos comandos de válvulas devem estar alinhadas com as marcas existentes na tampa traseira da correia dentada (figura 2).

- 04** Retire o suporte da bieleta, a polia da bomba d'água e a tampa protetora da correia dentada;
- 05** Gire manualmente o motor de modo que as referências existentes nas polias dos comandos, alinhem-se com as marcas existentes na tampa traseira da correia dentada (figura 2);

**06** Gire manualmente o motor e confira a condição de sincronismo da correia (figuras 2 e 3);

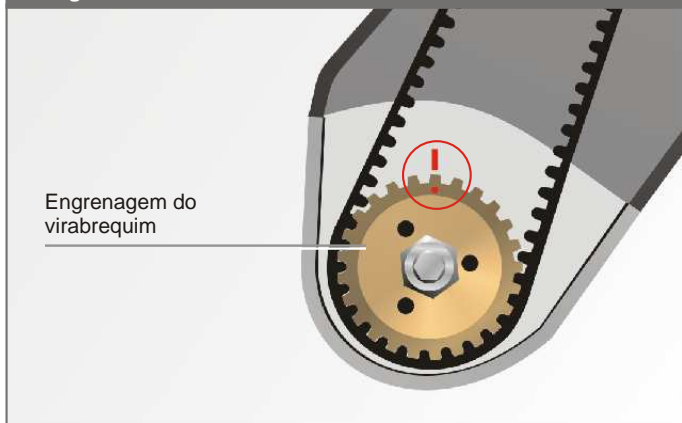
∴ Figura 3

- 06** Nessa condição, a marca existente na engrenagem do virabrequim, alinha-se com a referência existente no bloco do motor (figura 3);
- 07** Nos veículos Tempra 2.0 16V (93 a 94), Tipo 2.0 16V e Coupé, que possuem distribuidor de ignição, confira também o posicionamento do mesmo. Com a correia dentada em sincronismo (conforme itens 5 e 6), o rotor de ignição deve apontar para a marca de referência (figura 5). Se o posicionamento não estiver correto, solte os parafusos de fixação do distribuidor e reposicione-o;

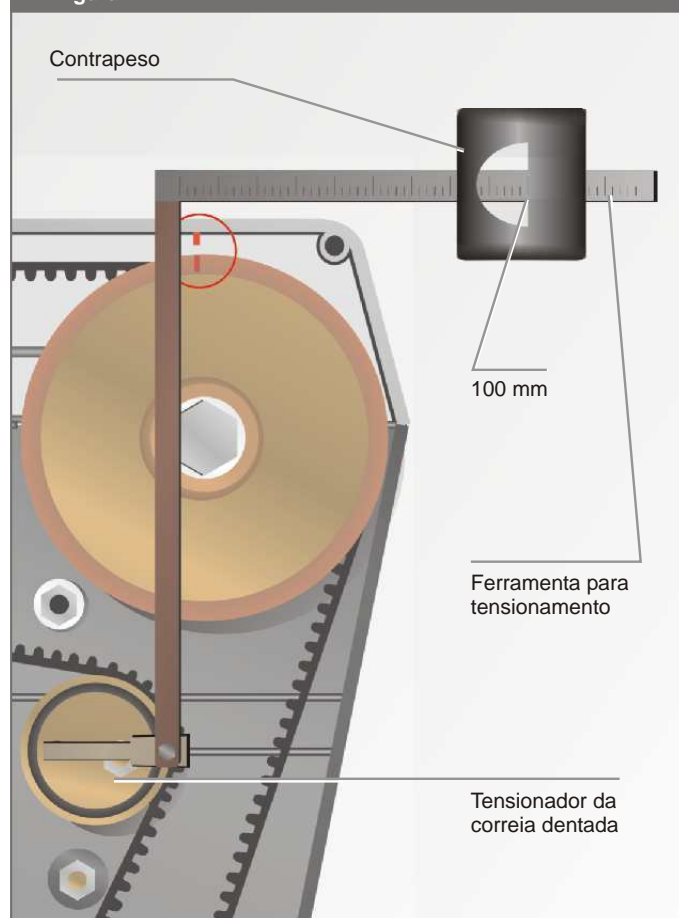
∴ Figura 4

**03** Tensione a correia dentada utilizando-se da ferramenta específica para tensionamento (figura 4). Esta ferramenta é uma alavanca graduada com contrapeso móvel. A ferramenta deve ser instalada com o contrapeso de tensionamento posicionado na marca de 100 mm da escala contida na alavanca (figura 4);

**04** Com a ferramenta instalada no tensionador, dê cuidadosamente dois giros manuais no motor (no sentido horário);

**05** Mantenha a ferramenta de tensionamento instalada e aperte a porca de fixação do tensionador (torque de aperto 45 N.m ou 4,5 Kgf.m);

Para o perfeito tensionamento da correia dentada dos veículos apresentados, deve-se utilizar a ferramenta especial que foi demonstrada.

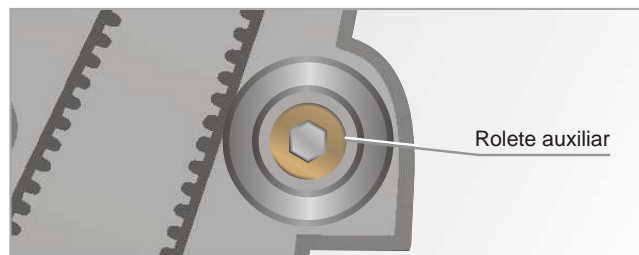
Os veículos Tempra 16V fabricados até 1996 não possuem o rolete auxiliar apresentado na figura ao lado. A partir de 1997, esse componente passou a vir montado objetivando homogeneizar a distribuição de tensões ao longo da correia. Portanto, nos Tempra 16V anteriores a 1997, recomenda-se a instalação do referido rolete a fim de se evitar o desgaste prematuro da correia. O fabricante comercializa um "kit assistencial" que permite tal adaptação.

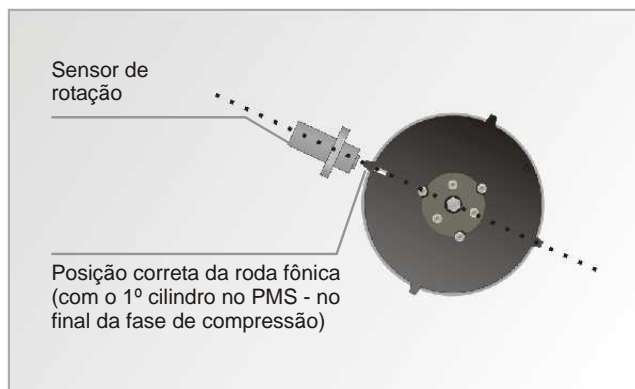
A roda fônica desses veículos (IAWP8) possui 4 dentes (1 a cada 90°). Na montagem da mesma fique atento para seu correto posicionamento. Quando o 1º cilindro estiver no ponto morto superior (no final da fase de compressão) e a correia dentada corretamente sincronizada, um dos dentes da roda deve estar alinhado com o sensor de rotação. Se a roda fônica for montada fora da posição correta, o veículo pega com dificuldade ("vira pesado"), apresenta falhas generalizadas e consumo excessivo.

É importante observar que a roda fônica dos veículos Tempira 16V (após 95) com 2 Bobinas (Sistema IAWG7.25) possui 60-2 dentes e a dos veículos Tempira 16V (93 a 94), Tipo 2.0 16V e Fiat Coupé (sistema IAWP8) possui apenas 4 dentes. Quando montadas com aplicação trocada (a do IAWG7 no IAWP8 ou vice versa) o veículo não entra em funcionamento ("ameaça" mas não pega). Além disso, deve-se tomar bastante cuidado com erros na posição de montagem da roda fônica (principalmente nos veículos Tempira 16V (93 a 94), Tipo 2.0 16V e Fiat Coupé).
